**"Unterschutzstellung Gebäude Versicherungs-Nr. 65, kommunales Denkmalschutz-Inventar-Nr. 65, Kataster-Nr. 21, Flaachtalstrasse 23.1, Volken, mittels Schutzverfügung.**

| Datum: | 26.02.2024 |

## Schutzwürdigkeitsbericht Volken, Flaachtalstrasse 23.1

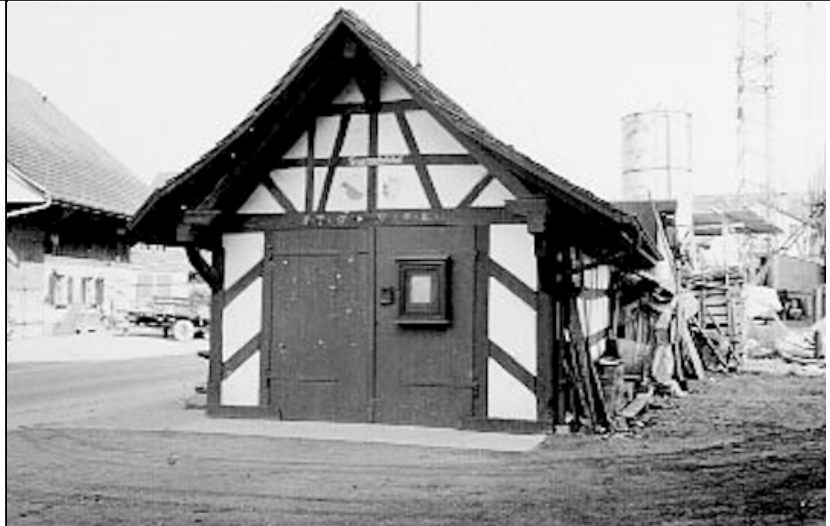
Ansicht des Gebäudes von Westen mit der zuvor vorhandenen Wappenmalerei und dem Schriftzug um 1965.

Austausch des westseitigen, zweiflügligen Eingangstors in Form von aufgedoppelten, aus Nadelhölzern gefertigten Torflügeln unter teilweiser Wiederverwendung der historisch bedeutsamen Spitzkloben aus der Bauzeit und den bereits vorhandenen Langbändern aus dem späten 19. oder frühen 20. Jh.

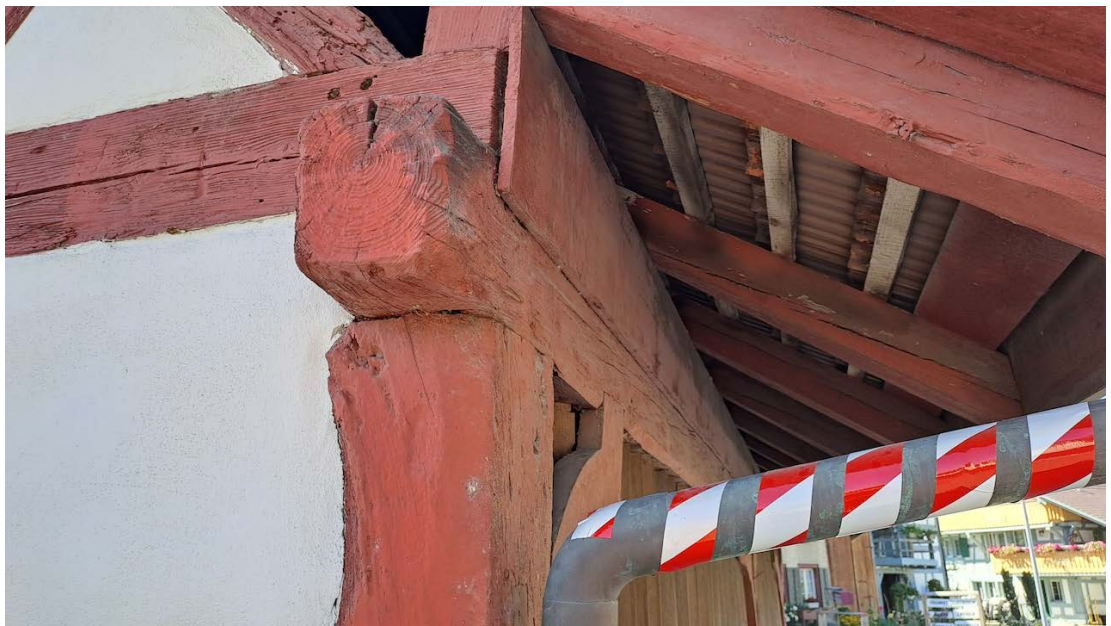
Blick auf Dachuntersicht strassenseitig. Bauoriginale Primärkonstruktion mit nachbauzeitlich ersetzter Aufschieblingslage auf Schwellholz.

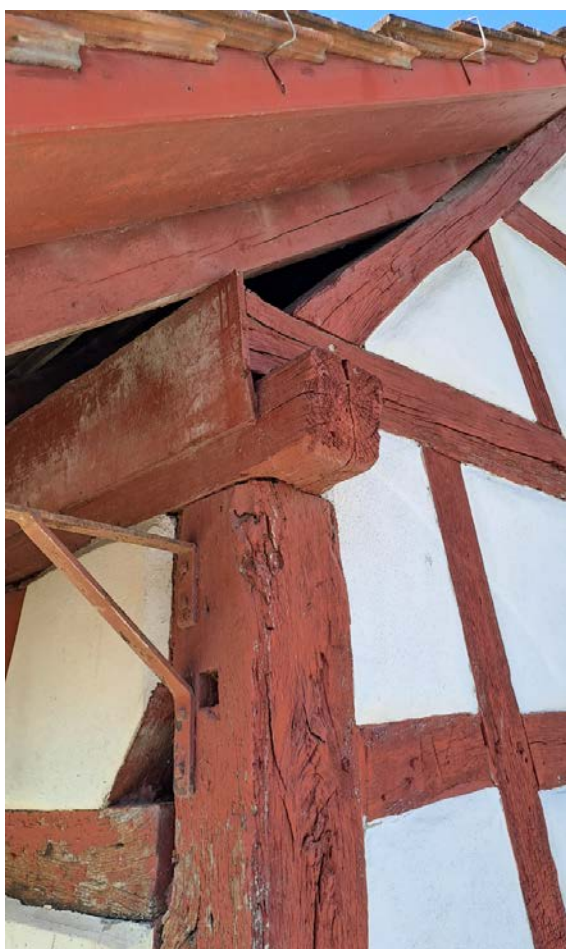
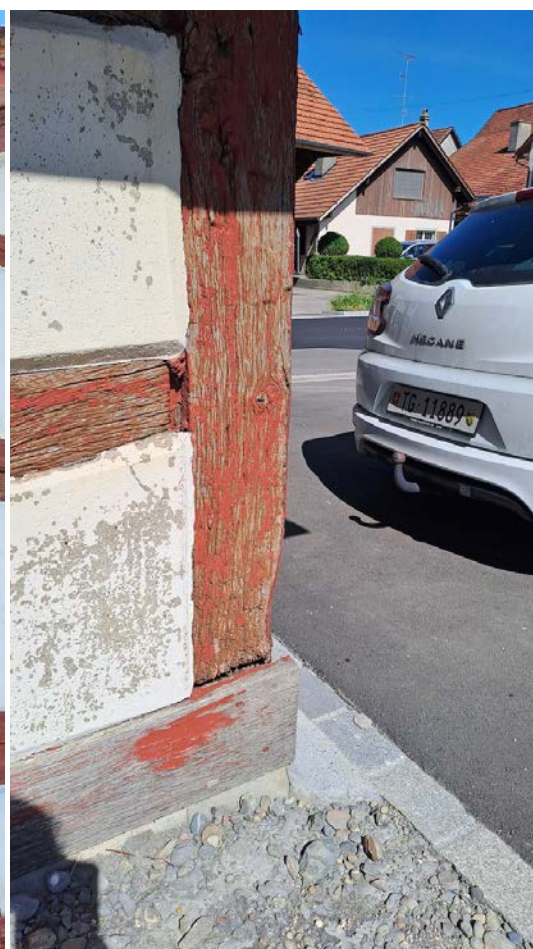
Traufsüdseite. L: Lüftungsöffnungen in den Gefachen mit schräggestellten Ziegeln; R: Kissenartiger Putzauftrag und behelfsmässig geschützte Schwelle.

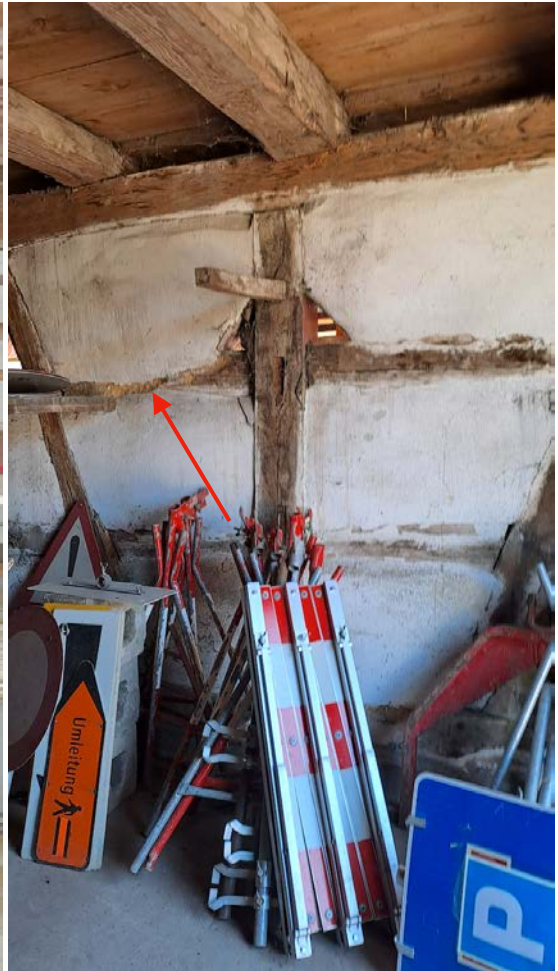
Schadstellen am Fachwerk.

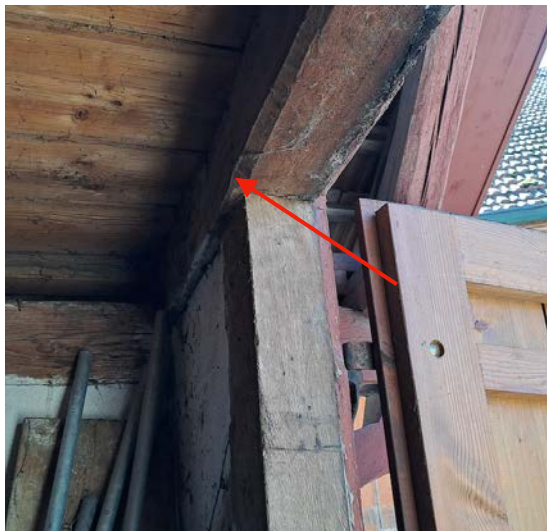
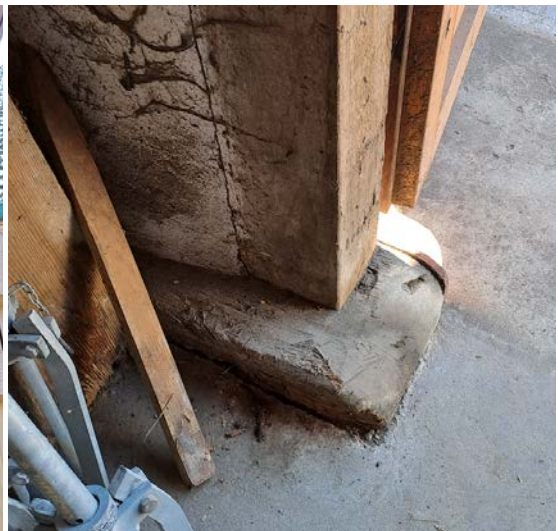
L: Ersetzter Pfosten an bauzeitlicher Lage. Auslaufende Zierfase weist auf unveränderte Öffnungsgrösse.  
R: Bauzeitliche Schwelle und ersetzter Türpfosten.

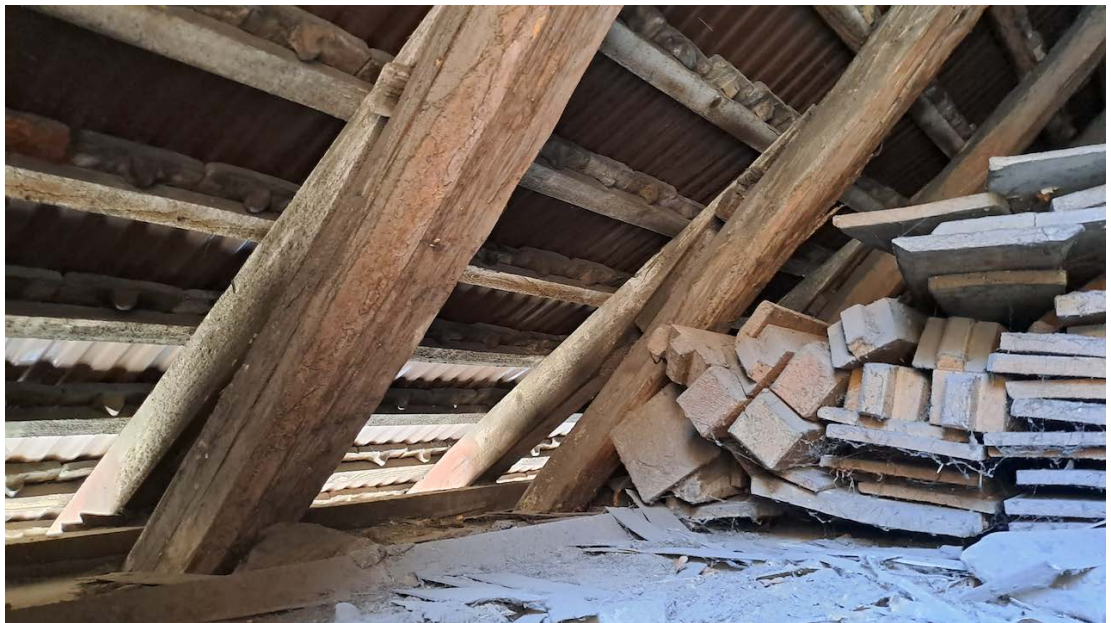
Sparren in Dachbalken verzapft, ersetzte Aufschieblingslage.
